### CAN Bus Interface zur Ausgabe von analogen Signalen

<b>Suzuki</b>
Grand Vitara (2005-)
Vitara (1988-1998)
Swift (2005-)

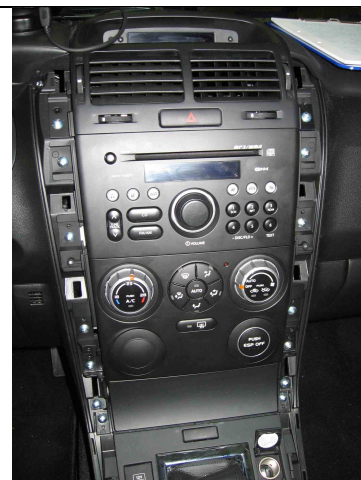
**Vitara:**  
Abdeckleisten links und rechts abziehen.  
Kreuzschlitzschrauben an beiden Seiten des Radios lösen.

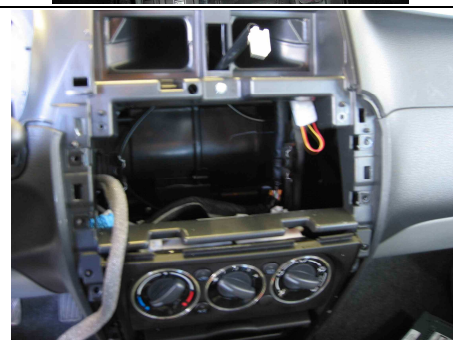
**SX4:**  
Abdeckleisten links und rechts abziehen.  
Kreuzschlitzschrauben an beiden Seiten des Radios lösen
